Studio Mastella
Geologia Geotecnica Idraulica Ambiente

ANALISI DELLA FREQUENZA DI RISONANZA DI ALCUNI EDIFICI STRATEGICI

MUNICIPIO

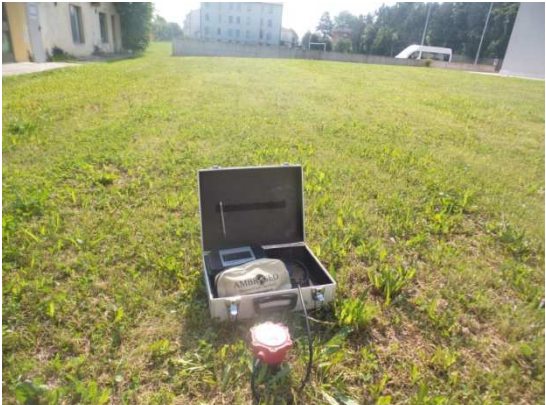
Coordinate geografiche WGS84	Lat: 45.723803 Long: 12.332302	Fotografia

Tipo di strumento	ECHO TROMO 3 (Ambrogeo)	
Tipo di terreno	Naturale	
Tipo di accoppiamento	Supporto a chiodi infissi nel terreno	
Frequenza di campionamento durante l'acquisizione	157 Hz	H/V stability

Situazione meteorologica	Sereno	
Data di acquisizione	21/06/2017	
Frequenza di picco	1.8 ± 0.06 Hz

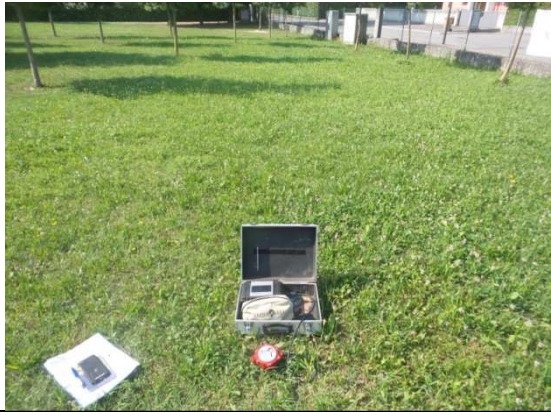
Coordinate geografiche WGS84	Lat: 45.724186 Long: 12.336372	Fotografia

Tipo di strumento	ECHO TROMO 3 (Ambrogeo)	
Tipo di terreno	Naturale	
Tipo di accoppiamento	Supporto a chiodi infissi nel terreno	
Frequenza di campionamento durante l'acquisizione	157 Hz	H/V stability

Situazione meteorologica	Sereno	
Data di acquisizione	21/06/2017	
Frequenza di picco	1.73 ± 0.2 Hz

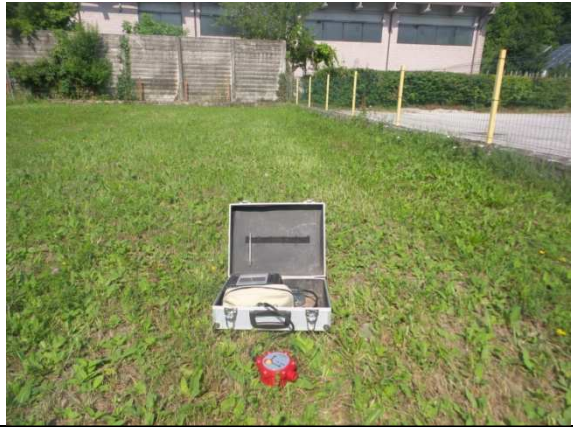
Coordinate geografiche WGS84	Lat: 45.723289 Long: 12.338410	Fotografia

Tipo di strumento	ECHO TROMO 3 (Ambrogeo)	
Tipo di terreno	Naturale	
Tipo di accoppiamento	Supporto a chiodi infissi nel terreno	
Frequenza di campionamento durante l'acquisizione	157 Hz	H/V stability

Situazione meteorologica	Sereno	
Data di acquisizione	21/06/2017	
Frequenza di picco	1.69±0.09, 13.8±0.45 Hz

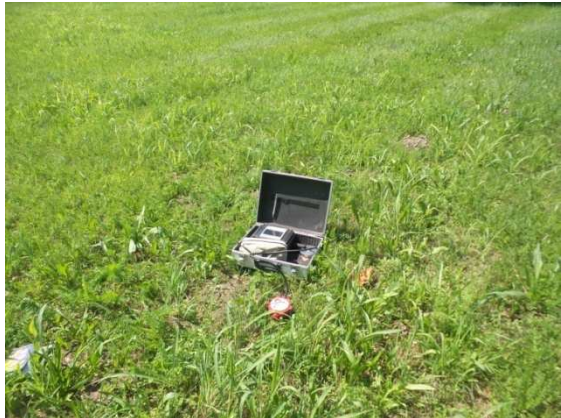
Coordinate geografiche WGS84	Lat: 45.708700 Long: 12.310817	Fotografia

Tipo di strumento	ECHO TROMO 3 (Ambrogeo)	
Tipo di terreno	Naturale	
Tipo di accoppiamento	Supporto a chiodi infissi nel terreno	
Frequenza di campionamento durante l'acquisizione	157 Hz	H/V stability
