COMUNE di BREDA di PIAVE - TV

PEBA

Piano per l'**E**liminazione delle **B**arriere **A**rchitettoniche

2 - EDIFICI

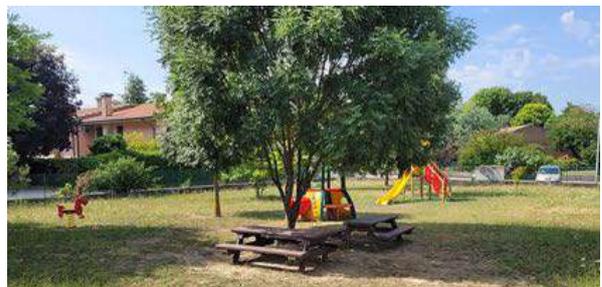
| ambito | note | Intervento richiesto |
|---|--|--|
| CORTILE/AREE ESTERNE | Assenza vialetto nel giardino esterno. | Realizzazione vialetto in betonelle. |

| Foto | Cod. | Descrizione: dove / intervento previsto | U.M. | Quantità | Costo unit. | Costo tot. |
|---|---|---|---|---|---|---|
| 6 | B1 | Giardino esterno / realizzazione di un vialetto 2. Pavimentazione in betonelle per vialetto esterno | mq | 30,00 | 85,00 | 2.550,00 |

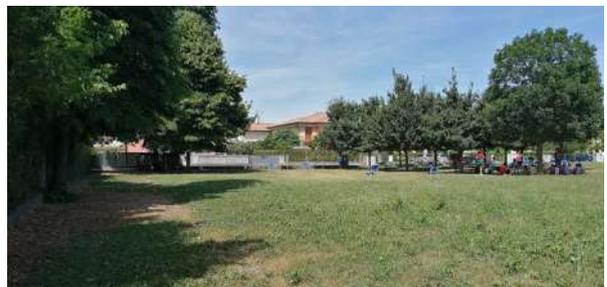
| ambito | note | Intervento richiesto |
|---|---|--|
| CORTILE/AREE ESTERNE | Assenza vialetti nel giardino | Realizzazione vialetto in betonelle |

| Foto | Cod. | Descrizione: dove / intervento previsto | U.M. | Quantità | Costo unit. | Costo tot. |
|---|---|---|---|---|---|---|
| 9 | B1 | Giardino / realizzazione di un vialetto 3. Realizzazione vialetto in betonelle | mq | 30,0 | 85,00 | 2.550,00 |

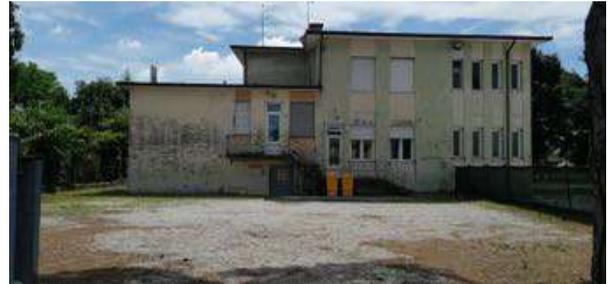
1.1

| ambito | note | Intervento richiesto |
|---|---|--|
| PARCHEGGIO RISERVATO | Presente stallo riservato con pav. sconnessa e distante dall'ingresso accessibile di via Davanzo. | Realizzazione nuovo parcheggio riservato. |

| Foto | Cod. | Descrizione: dove / intervento previsto | U.M. | Quantità | Costo unit. | Costo tot. |
|---|---|--|---|---|---|---|
| 1 | C12 | Parcheggio lungo strada / realizzazione stallo riservato CUDE 1. Realizzazione stallo parcheggio | n | 1,0 | 150,00 | 150,00 |

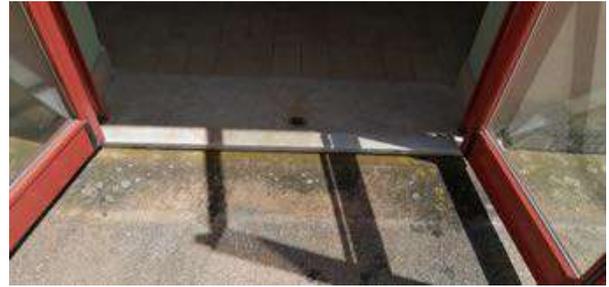
2.1

| ambito | note | Intervento richiesto |
|---|--|--|
| ACCESSO EDIFICIO | Presente un gradino esterno nel marciapiede d'ingresso perimetrale h. 3cm. | Installazione scivolo di raccordo. |

| Foto | Cod. | Descrizione: dove / intervento previsto | U.M. | Quantità | Costo unit. | Costo tot. |
|---|---|---|---|---|---|---|
| 2 | E08b | Marciapiede perimetrale / realizzazione scivolo h3cm 1. Realizzazione scivolo di raccordo | n | 2,0 | 250,00 | 500,00 |

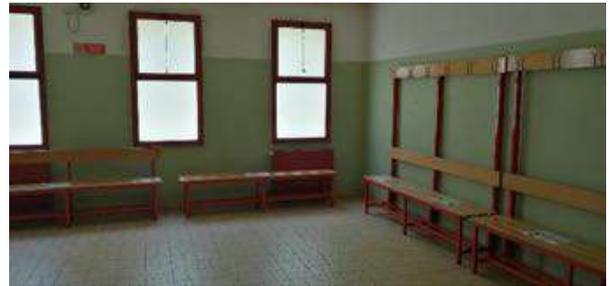
| ambito | note | Intervento richiesto |
|---|--|--|
| SERVIZIO IGIENICO | Presenza servizi igienico per disabili. Piatto doccia non accessibile. | Installazione seggiolino reclinabile e pedana livellante nella doccia. |

| Foto | Cod. | Descrizione: dove / intervento previsto | U.M. | Quantità | Costo unit. | Costo tot. |
|---|---|---|---|---|---|---|
| 5 | E9 | Docce spogliatoi / installazione seggiolino ribaltabile 2. Installazione seggiolino ribaltabile e pedana livellamento | n | 2,0 | 130,00 | 260,00 |

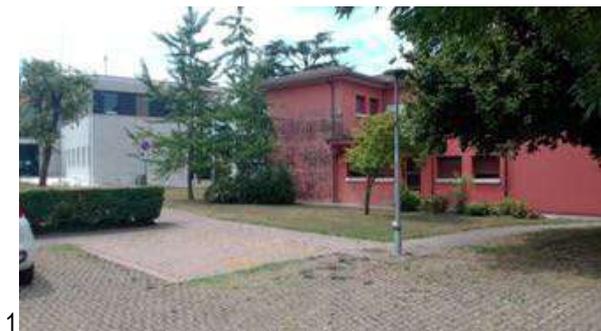
| ambito | note | Intervento richiesto |
|---|--|--|
| CORTILE/AREE ESTERNE | Assenza linee guida nel percorso esterno. | Installazione segnali podotattili. |

| Foto | Cod. | Descrizione: dove / intervento previsto | U.M. | Quantità | Costo unit. | Costo tot. |
|---|---|---|---|---|---|---|
| 1 | C2 | Percorso esterno / installazione segnali podotattili 1. Segnaletica orizz.: segnali podotattili | m | 10,0 | 70,00 | 700,00 |

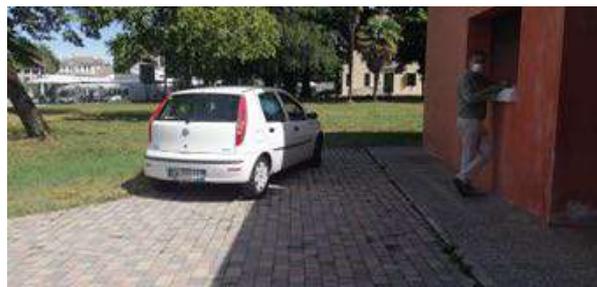
| ambito | note | Intervento richiesto |
|---|--|--|
| PARCHEGGIO RISERVATO | Lo stallo riservato per disabili si trova nel parch. sul retro e non è visibile/individuabile. | Realizzazione stallo riservato adiacente l'ingresso dell'edificio. |

| Foto | Cod. | Descrizione: dove / intervento previsto | U.M. | Quantità | Costo unit. | Costo tot. |
|---|---|---|---|---|---|---|
| 2 | C12 | Piazzale esterno / realizzazione stallo riservato 2. Realizzazione stallo parch. riservato | n | 1,0 | 150,00 | 150,00 |

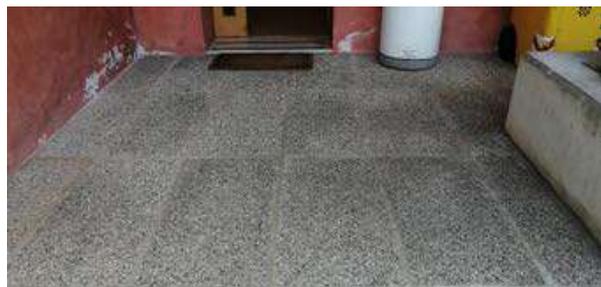
| ambito | note | Intervento richiesto |
|---|--|--|
| ACCESSO EDIFICIO | Presenza gradino esterno h.3 cm. | Levigazione spigolo soglia e collocazione zerbino per agevolare il raccordo. |

| Foto | Cod. | Descrizione: dove / intervento previsto | U.M. | Quantità | Costo unit. | Costo tot. |
|---|---|---|---|---|---|---|
| 3 | - | Soglie ingressi / levigazione spigolo e installaz. tappeto 3. Levigazione angolo soglia e tappeto (forfait) | n | 2,0 | 200,00 | 400,00 |

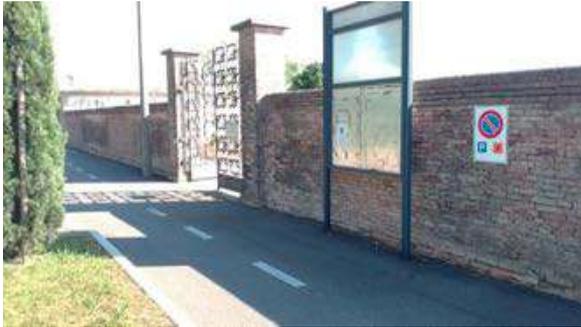
| ambito | note | Intervento richiesto |
|---|---|---|
| PARCHEGGIO RISERVATO | Presente stallo titolari CUDE sulla ciclopedonale. | Realizzazione stallo parch. riservato. |

| Foto | Cod. | Descrizione: dove / intervento previsto | U.M. | Quantità | Costo unit. | Costo tot. |
|---|---|---|---|---|---|---|
| 1 | - | Parcheggio ingresso 1 / realizzaz. stallo riservato 1. Segnaletica per stallo parcheggio disabili | n | 1,00 | 150,00 | 150,00 |

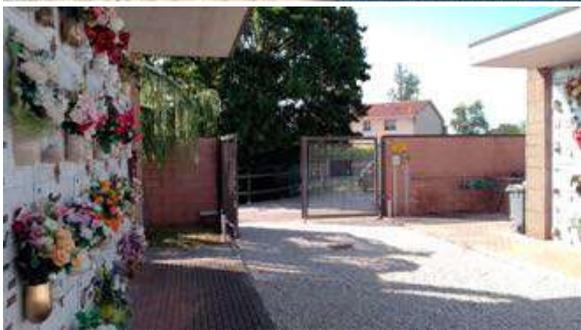
| ambito | note | Intervento richiesto |
|---|---|---|
| ACCESSO EDIFICIO | Ingresso 1 "parte vecchia": pav. vialetto fino alla chiesa. Ingresso 2 "laterale": pavimentaz. in ghiaia Ingresso 3 "parte nuova": pavimentaz. in ghiaia. | Ingresso 2 e 3: realizzazione vialetti con pavimentazione in betonelle. |

| Foto | Cod. | Descrizione: dove / intervento previsto | U.M. | Quantità | Costo unit. | Costo tot. |
|---|---|---|---|---|---|---|
| 5 | - | Ingresso 2 e 3/ pavimentazione in betonelle 3. Pavimentazione in betonelle | mq | 20,00 | 85,00 | 2.490,00 |

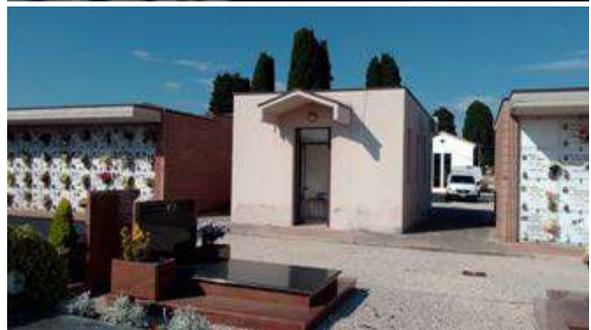
6

| ambito | note | Intervento richiesto |
|---|---|---|
| SERVIZIO IGIENICO | Bagno con WC "alla turca", privo di attrezzature per disabili (maniglioni) e di segnaletica. | Installazione WC con sedile rialzato, n.2 maniglioni, n.2 targhette. |

| Foto | Cod. | Descrizione: dove / intervento previsto | U.M. | Quantità | Costo unit. | Costo tot. |
|---|---|---|---|---|---|---|
| 6-7 | - | Servizio igienico/ installaz. WC, maniglioni, targhette segnaletiche 2. WC, maniglioni, targhette (forfait) | n | 1,00 | 800,00 | 800,00 |

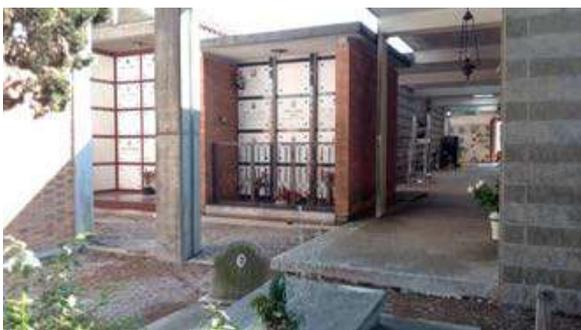
9

| ambito | note | Intervento richiesto |
|---|---|---|
| FRUIBILITA' INTERNA | I vialetti pavimentati non sono raccordati agli ingressi e risultano stretti in corrispondenza dei colombari. | Allargamento marciapiedi con pavimentazione in betonelle. |

| Foto | Cod. | Descrizione: dove / intervento previsto | U.M. | Quantità | Costo unit. | Costo tot. |
|---|---|---|---|---|---|---|
| 9-10 | - | Colombari: raccordo scalino e allargamento marciapiede 4. Pavimentazione in betonelle | mq | 40,00 | 85,00 | 3.400,00 |
